# BACCALAURÉAT PROFESSIONNEL

## RÉPARATION DES CARROSSERIES

### Étude de cas – Expertise technique

## DOSSIER TECHNIQUE

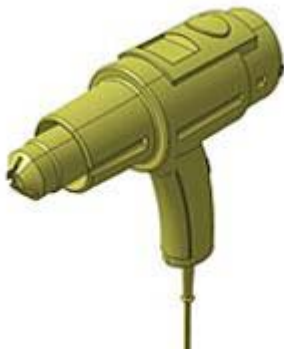
| Outil | Référence | Désignation |
|---|---|---|
| <p>Figure : e5ab0c8t</p> | | Pistolet thermique |
